Geld im Keller

Ein attraktives Haus an einem attraktiven Ort - leider aber mit erheblichen Feuchteschäden.

Ein Wohnhaus in der bayrischen Hauptstadt zu besitzen, ist wie ein Sechser im Lotto.
Um den Wert einer schönen, aber feuchtegeschädigten Stadtvilla zu erhalten, mussten Profis ran.
Trockengelegt ist das Gebäude nun aus gesundheitlicher und finanzieller Sicht noch wertvoller.

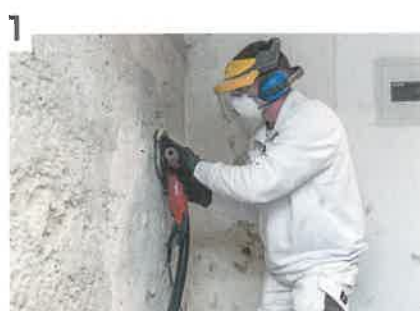
1 Bei der Innenabdichtung wird im ersten Schritt die Wand vorbereitet und abgeschliffen.

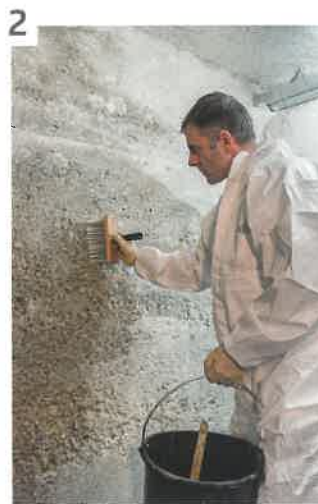
2 Danach nässt der Fachmann die Wand vor.

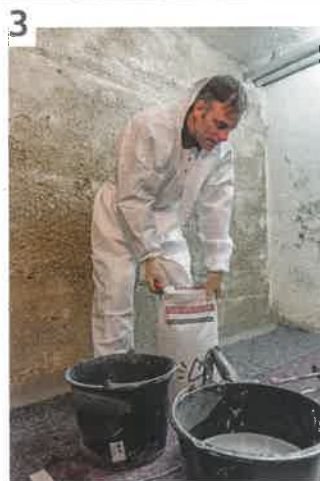
3 Der Isotec-Profi mischt den Spritzbewurf an.

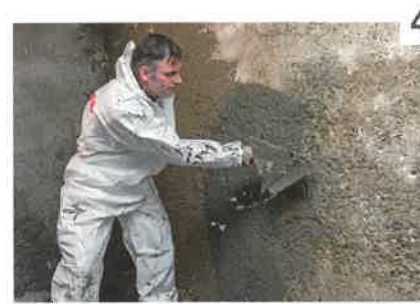
4 Hier wird der Spritzbewurf auf die Wand aufgetragen.

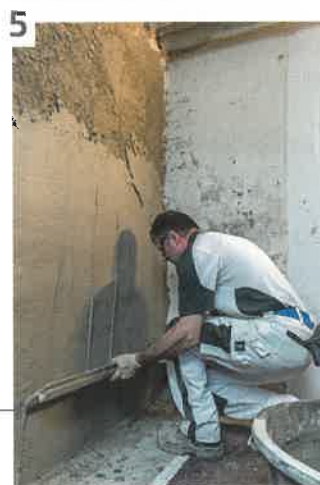
5 Auf diesem Bild ist das Abziehen des Wassersperripulvers zu sehen.

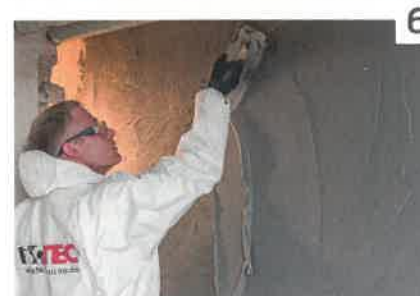
6 Die Kombiflexabdichtung wird in zwei Lagen vom Fachhandwerker auf die Wand aufgebracht.

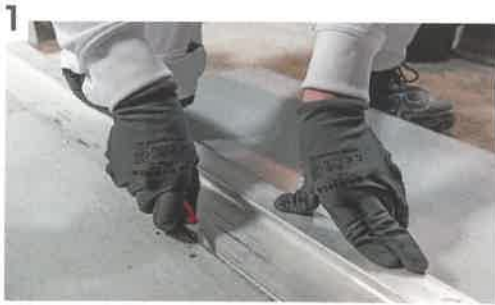
- 1 Die Wände des zukünftigen Fitnessraums wurden mit Isotec-Klimaplatten ausgestattet – hier der Zuschnitt.
- 2 Der Fachmann bringt die wärmedämmenden und hochdiffusions-offenen Klimaplatte an der Wand an.
- 3 Für eine vollflächige Verklebung der Klimaplatte mit dem Untergrund wird Spezialkleber aufgebracht.
- 4 Guter Halt: Die Platten werden mit einem Gummihammer festgeklopft.

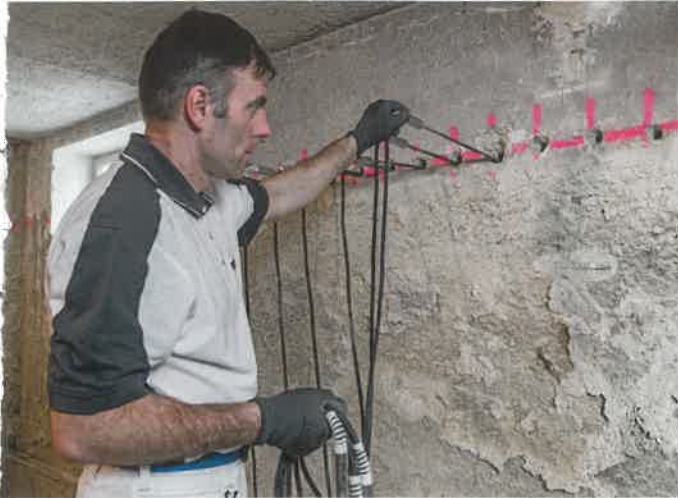
Horizontalsperre: Der Injektionsbereich wird mittels Heizstäben getrocknet. Anschließend wird Spezialparaffin in die Löcher gefüllt.

Zunächst wurden die gesamten Holzvertäfelungen von den Außenwänden sowie die Fliesen- und Teppichbodenbeläge entfernt. Dann erst konnten die Spezialisten mit der Horizontalsperre beginnen: Bohrlochinjektionskanäle herstellen, das Mauerwerk mit Spe-

zialheizstäben komplett austrocknen und anschließend vollständig mit dem Injektionsstoff Spezialparaffin füllen. Dieses ist im erhitzten Zustand sogar fließfähiger als Wasser, salz- und mikroorganismenresistent, ökologisch einwandfrei sowie baustoff- und gesundheitsverträglich. Mit dem Abkühlen der Wand erstarrt das Spezialparaffin im Mauerwerk. Das Ergebnis ist eine rund 15 Zentimeter dicke Sperrschicht, die das Aufsteigen kapillarer Feuchtigkeit dauerhaft verhindert.

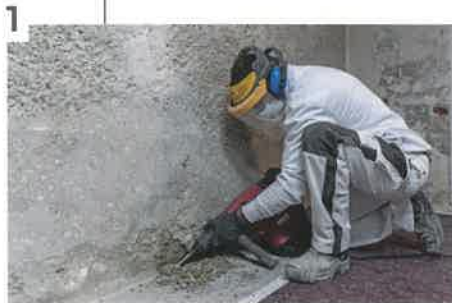
1 Der Wand-Sohlen-Abschluss wurde in die Abdichtungsmaßnahme mit eingebunden.

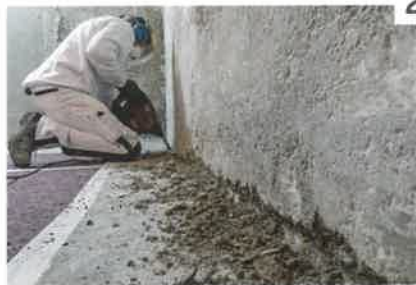
2 In den Übergang zwischen Außenwand und Boden wird eine Nut gestemmt.

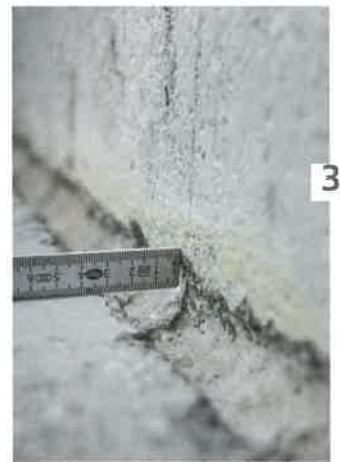
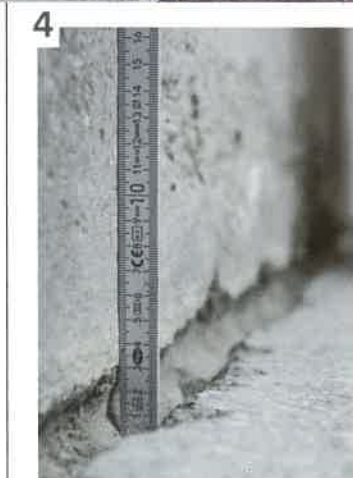
3 + 4 Die ausgestemmte Nut wird mittels Isotec-Dichtspachtel verpfropft.

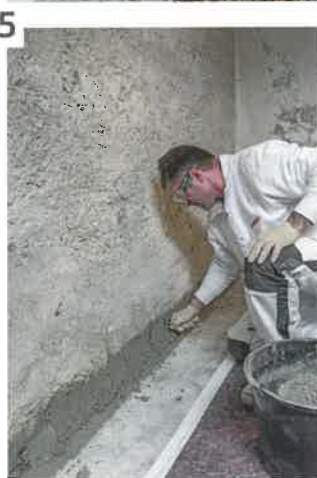
5 Dann wird in diesem Bereich Dichtspachtel aufgetragen ...

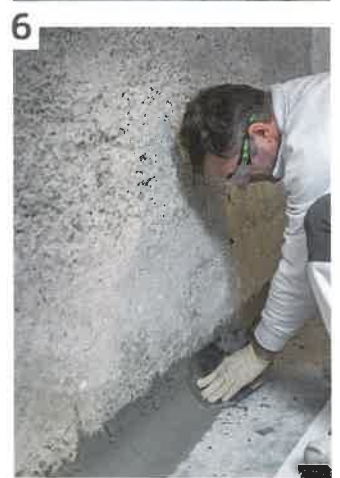
6 ... und eine Hohlkehle wird mittels Hohlkehlschlitten ausgebildet.
