## Ein Fall für den Experten

Im Jahr 1994 erwarb das Ehepaar Schild eine nicht einmal 20 Jahre alte Bestandsimmobilie. Nach plötzlich auftretenden Problemen kämpfte sie jahrelang mit feuchten Wänden – erst Fachleute bekamen Bausünden dauerhaft in den Griff. „15 Jahre lang war alles gut“, berichtet Claudia Schild. Die Hausherrin erinnert sich, dass sich „Ende 2008, Anfang 2009 im Keller ‚schießende‘ Wände zeigten. Klar war der Schreck erst einmal groß, aber wir waren optimistisch genug, dies in den Griff zu kriegen.“

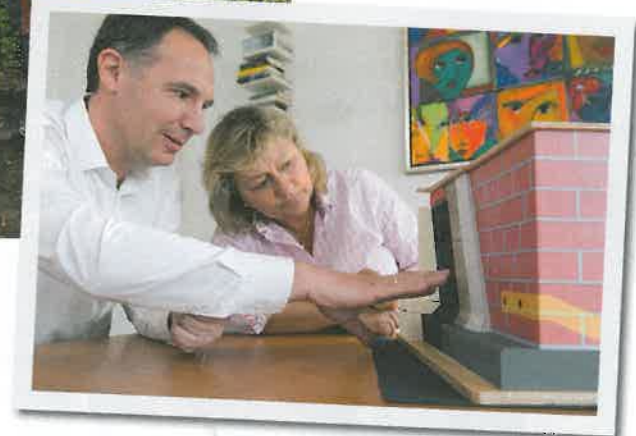
Anhand eines Modells erklärt er, was passiert war und wie saniert werden wird.

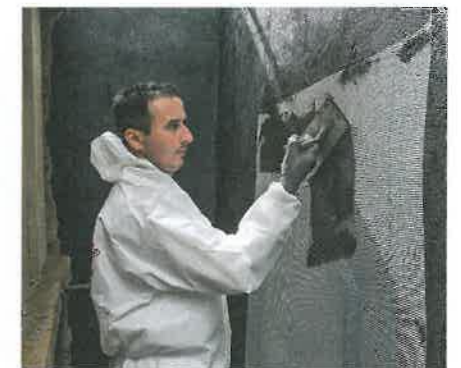
Das Abdichtungssystem besteht aus einer kunststoffmodifizierten Bitumendickbeschichtung inklusive vollflächiger Gewebeeinlage.

optimale Haftung des eigentlichen Abdichtungsmaterials schafft. Erst anschließend kam ein aus zwei Komponenten bestehendes Abdichtungssystem aus kunststoffmodifizierter Bitumendickbeschichtung (KMB) zum Zug. Dieses System wurde zweilagig und mit einer vollflächigen Gewebeeinlage aufgetragen. Die beiden Lagen garantieren schließlich eine wasserundurchlässige, flexible und rissüberbrückende Abdichtung. Das heißt, die Feuchte gelangt über das Erdreich erst gar nicht mehr bis an das Mauerwerk heran. Zum Schutz der Außenabdichtung wurden nach der vollständigen Durchdrocknung Perimeterdämmplatten angebracht. Sie verhindern die mechanische Beschädigung der Abdichtungsbeschichtung nach Auffüllen des Erdreiches. Um wirklich nachhaltig und wirksam abzudichten, gingen die Experten noch einen Schritt weiter: „Der Wand-Sohlen-Anschluss ist oft eine Schwachstelle der Konstruktion. Denn hier kommen die Betonbodenplatte und die gemauerten Wände zusammen“, so Experte Klein“. Beide Konstruktionselemen-

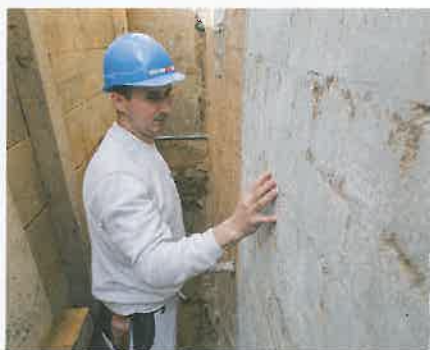
**Das Kellermauerwerk musste auf der Rückseite und der Traufseite der Doppelhaushälfte mit einem Bagger freigelegt werden.**

Zunächst legte ein Bagger das Kellermauerwerk auf der Rückseite und Traufseite der Doppelhaushälfte frei. Dabei wurde das Erdreich 2,90 m tief und 1,00 m breit ausgehoben. Danach trugen die Arbeiter die hochwertige Außenabdichtung gegen die seitlich eindringende Feuchte in einem mehrstufigen Verfahren auf. Hierfür verwendete Isotec zunächst einen Wasser-sperrenden und Wasser abweisenden Spezialputz, der die Voraussetzung für eine

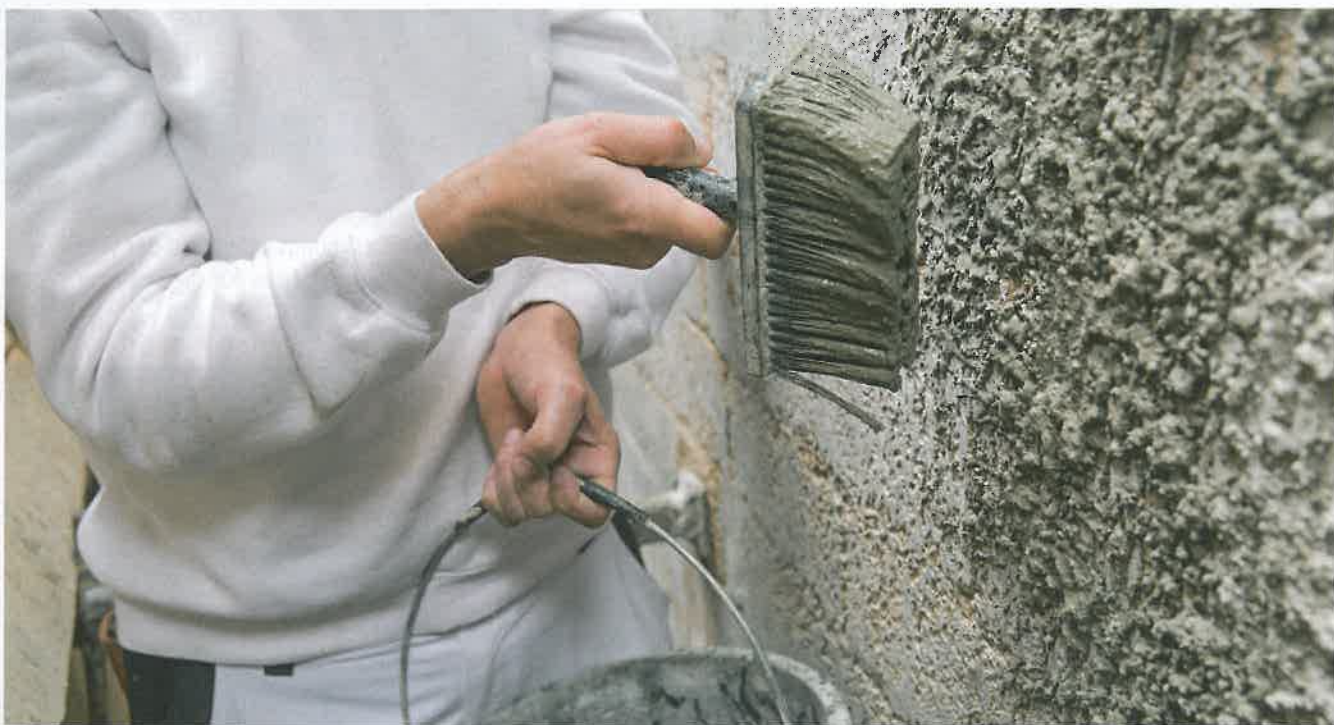
Bei Feuchteschäden ist es wichtig, die Ursachen zu beheben und nicht nur Schönheitsreparaturen auszuführen. Die Fachfirma brachte zunächst einen Wasser-sperrenden und Wasser abweisenden Spezialputz auf die Außenwand auf, der dafür sorgt, dass das eigentliche Abdichtungsmaterial die zweilagig aufgetragene Bitumendickbeschichtung anschließend optimal hält. Den Abschluss bilden Perimeterdämmplatten.
