Geld im Keller

Ein attraktives Haus an einem attraktiven Ort - leider aber mit erheblichen Feuchteschäden.

Ein Wohnhaus in der bayrischen Hauptstadt zu besitzen, ist wie ein Sechser im Lotto.
Um den Wert einer schönen, aber feuchtegeschädigten Stadtvilla zu erhalten, mussten Profis ran.
Trockengelegt ist das Gebäude nun aus gesundheitlicher und finanzieller Sicht noch wertvoller.

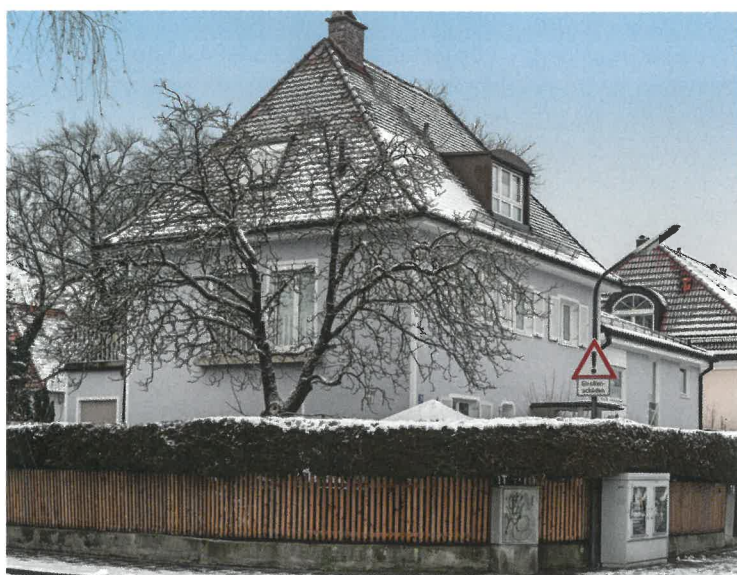
Auch die 80 Quadratmeter große Kellerfläche mit vier Räumen wurde voll genutzt: ein Heizungs- sowie Lagerraum, eine Waschküche und eine Sauna fanden hier Platz. Die Kelleraußenwände waren in den 70er-Jahren komplett mit Holzvertäfelt worden. Unterhalb der Verkleidung lagen aber immer wieder bröselige Putz- und Farbablösungen. Und irgendwann traten beim Hausherrn und den Kindern allergische Reaktionen auf, wenn sie sich in den Kellerräumen aufhielten. Spätestens da läuteten bei den Eigentümern die Alarmglocken: Könnten Feuchteschäden und Schimmelpilz die Ursachen sein? Ein befreundeter Makler empfahl ihnen, den Isotec-Fachbetrieb Gebhardt aus München einzuschalten. Steven Stapleton, Fachberater für Immobiliensanierung bei dem Unternehmen, schaute sich die Situation vor Ort an. „Hinter den Holzvertäfelungen an den Kelleraußenwänden verbargen sich massive Feuchteschäden mit recht typischen Symptomen wie Putz- und Farbablösungen, Salzausblühungen und stellenweise Schimmelpilzbefall“, so seine Analyse. „Hier musste schnell gehandelt werden, um die Ursachen an der Wurzel zu packen und dauerhaft zu beseitigen.“ >>

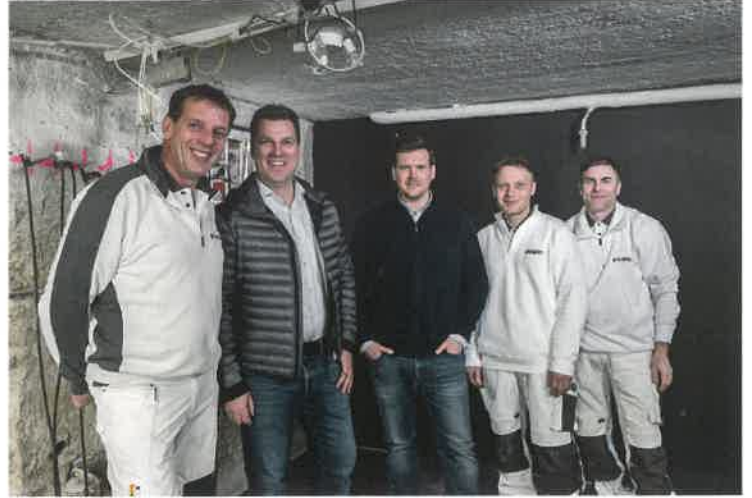
Horizontalsperre: Der Injektionsbereich wird mittels Heizstäben getrocknet. Anschließend wird Spezialparaffin in die Löcher gefüllt.

Zunächst wurden die gesamten Holzvertäfelungen von den Außenwänden sowie die Fliesen- und Teppichbodenbeläge entfernt. Dann erst konnten die Spezialisten mit der Horizontalsperre beginnen: Bohrlochinjektionskanäle herstellen, das Mauerwerk mit Spe-

zialheizstäben komplett austrocknen und anschließend vollständig mit dem Injektionsstoff Spezialparaffin füllen. Dieses ist im erhitzten Zustand sogar fließfähiger als Wasser, salz- und mikroorganismenresistent, ökologisch einwandfrei sowie baustoff- und gesundheitsverträglich. Mit dem Abkühlen der Wand erstarrt das Spezialparaffin im Mauerwerk. Das Ergebnis ist eine rund 15 Zentimeter dicke Sperrschicht, die das Aufsteigen kapillarer Feuchtigkeit dauerhaft verhindert.
