# SANIERPUTZ

## DIFFUSIONSOFFEN UND SALZSPEICHERND

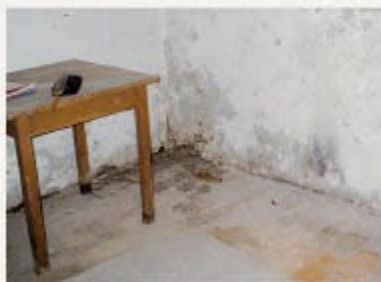
### Die Ursache: Abplatzender Putz durch Salze

Die Salze werden durch kapillare Feuchte in den Altputz transportiert. Bei der Verdunstung der Feuchte bilden sie Kristalle, die durch kristallinen Sprengdruck zum Abplatzen des Putzes führen können. Unser ISOTEC-Sanierputz schließt die Salze ein, verhindert die weitere Abplatzung und ermöglicht die Austrocknung des Mauerwerks.

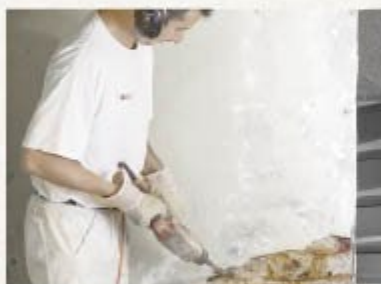
### Unser 1. Schritt: Vorbereiten

Zunächst befreien wir das betroffene Mauerwerk von Altanstrichen, Altputz und sonstigen störenden Stoffen. Durch diese Maßnahme entfernen wir den größten Teil der bauschädlichen Salze. Anschließend bereiten wir das Mauerwerk zum Auftrag des Spritzbewurfs vor.

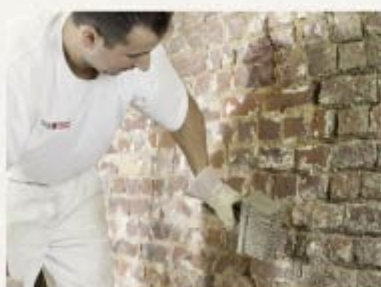
### Unser 2. Schritt: Haftung optimieren

Die optimale Haftung des Sanierputzes am Mauerwerk ist wichtig für einen dauerhaften Sanierungserfolg. Deshalb bringen wir vor dem Auftragen unseres ISOTEC-Sanierputzes zur Haftungsoptimierung einen Spritzbewurf auf. Dies erfolgt netzartig, um eine hervorragende Verankerung des Sanierputzes sicherzustellen.

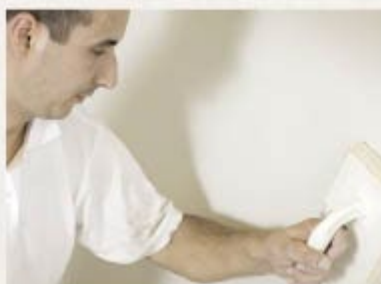
### Unser 3. Schritt: Verputzen

Abschließend bringen wir unseren ISOTEC-Sanierputz auf die Wand auf. Je nach Versalzungsgrad tragen wir diesen ein- oder zweilagig auf. Durch seine Diffusionsfähigkeit ermöglicht unser ISOTEC-Sanierputz das Austrocknen der vorhandenen Restfeuchte aus dem Mauerwerk.
