SANIERPUTZ

DIFFUSIONSOFFEN UND SALZSPEICHERND

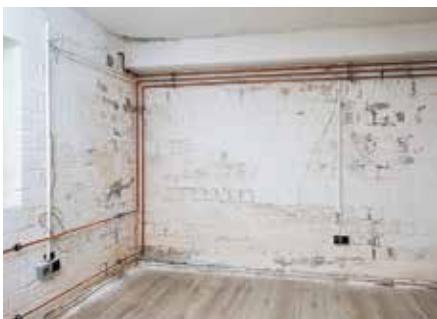
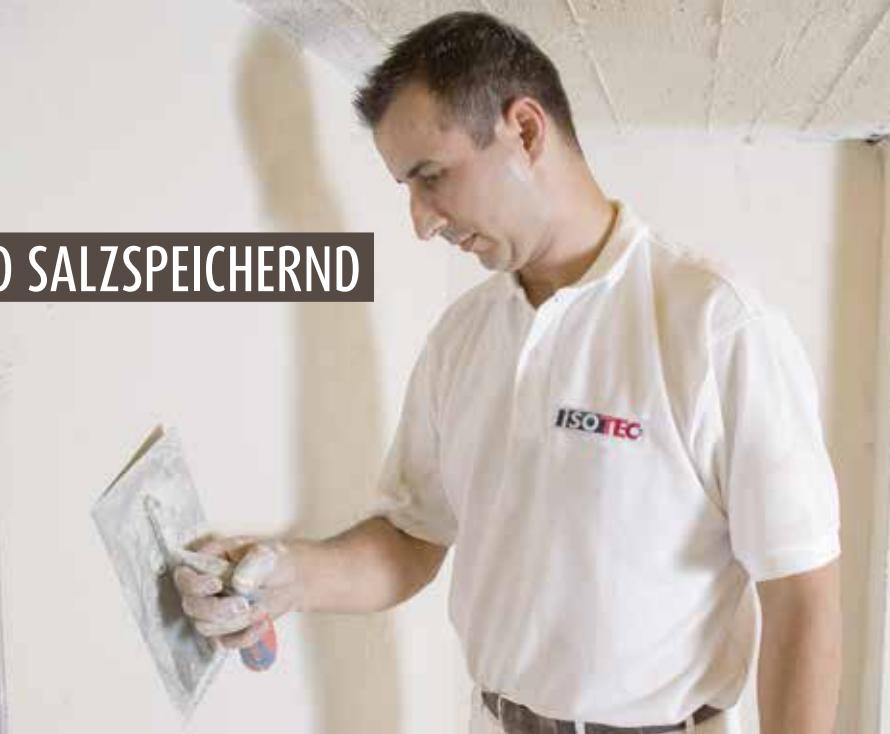
Ursache: Abplatzender Putz durch Salze

Die Salze werden durch kapillare Feuchte in den Altplatz transportiert. Bei der Verdunstung der Feuchte bilden sie Kristalle, die durch kristallinen Sprengdruck zum Abplatzen des Putzes führen können. Unser ISOTEC-Sanierputz schließt die Salze ein, verhindert die weitere Abplatzung und ermöglicht die Austrocknung des Mauerwerks.

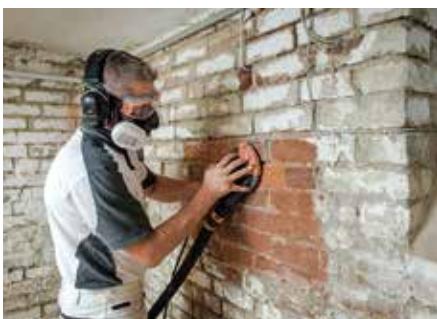
1. Vorbereiten

Zunächst befreien wir das betroffene Mauerwerk von Altplatz, Altanstrichen und sonstigen störenden Stoffen. Durch diese Maßnahme entfernen wir den größten Teil der bauschädlichen Salze. Anschließend bereiten wir das Mauerwerk zum Auftrag des Sanierputzsystems vor.

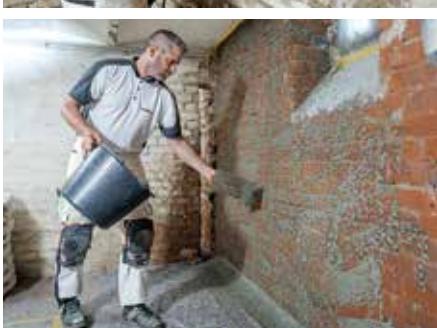
2. Haftung optimieren

Die optimale Haftung des Sanierputzes am Mauerwerk ist wichtig für einen dauerhaften Sanierungserfolg. Deshalb bringen wir vor dem Auftragen unseres ISOTEC-Sanierputzes zur Haftungsoptimierung einen Spritzbewurf oder eine Kontaktspachtelung auf.

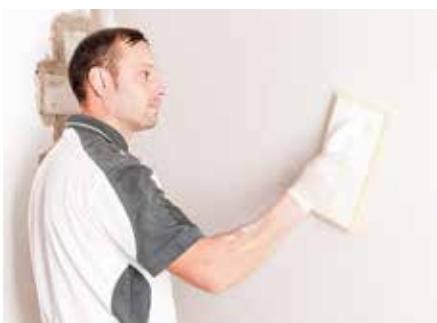
3. Verputzen

Abschließend bringen wir unseren ISOTEC-Sanierputz auf die Wand auf. Je nach Versalzungsgrad tragen wir diesen ein- oder zweilagig auf. Durch seine Diffusionsfähigkeit ermöglicht unser ISOTEC-Sanierputz das Austrocknen der vorhandenen Restfeuchte aus dem Mauerwerk.

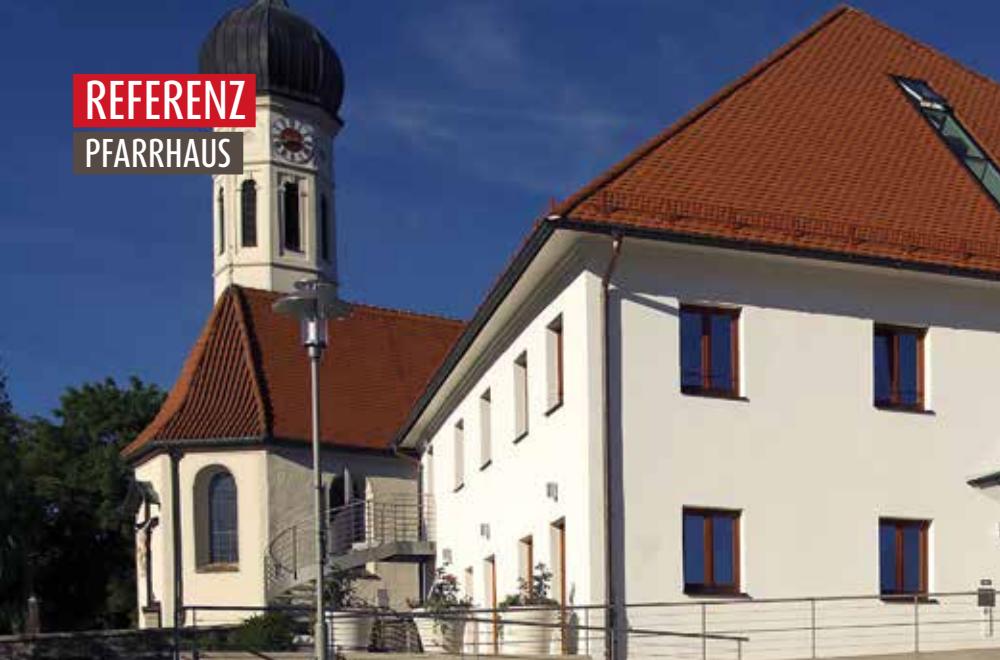
PFARRHAUS

Das historische Pfarrhaus in Pöcking befand sich in einem desolaten Zustand. Aufsteigende und seitlich eindringende Feuchte, Salzausblühungen und Schimmelpilz hatten das Gebäude unbenutzbar gemacht. Das ISOTEC-Sanierungskonzept, in dem auch der ISOTEC-Sanierputz zum Einsatz kam, ermöglichte eine schnelle hochwertige Nutzung der Räumlichkeiten.
