TROCKNUNGSSYSTEM

ZUVERLÄSSIGE BESEITIGUNG VON WASSERSCHÄDEN

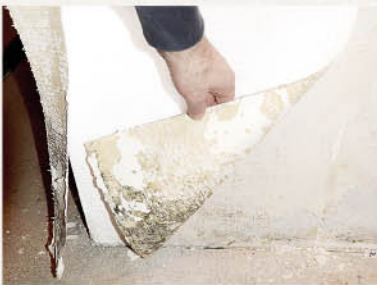
Die Ursache: Durchfeuchtete Unterlagsboden-Dämmschicht

Meist sind Wasserschäden oder defekte Abdichtungen die Ursache für den Feuchteintritt. Wärme und Feuchte sind ideale Bedingungen für Schimmelpilze. Diese können bereits nach 10 bis 14 Tagen entstehen. Deshalb muss die durchfeuchtete Dämmschicht so schnell wie möglich getrocknet werden.

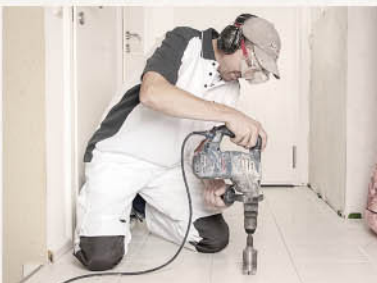
Unser 1. Schritt: Installation der Luftansaugschläuche

Mit unserer Trocknungsanlage wird die Luft über Schläuche aus der durchfeuchteten Unterlagsboden-Dämmschicht angesaugt. Entweder über die Randfugen oder über spezielle Luftansaugöffnungen.

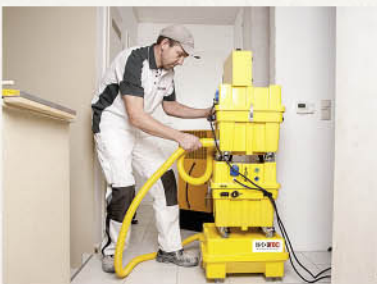
Unser 2. Schritt: Trocknen

Kondenstrockner trocknen die Luft, die dann über die Unterlagsboden-Randfugen unter den Estrich strömt. Dort nimmt sie die Feuchte aus der Dämmschicht und sämtlichen Hohlräumen unter dem Unterlagsboden auf. In der Trocknungsanlage wird die Luft über mehrere Stufen gereinigt.

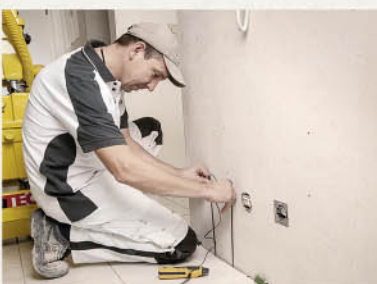
Unser 3. Schritt: Kontrollieren/Messen

Durch unser ISOTECH-Trocknungssystem entfernen wir bei schwimmenden Unterlagsböden zuverlässig Feuchte aus der Dämmschicht. Durch regelmäßige Kontrollmessungen ermitteln wir, wie gründlich und wie weit der Trocknungsprozess fortgeschritten ist.
