GARAGENBODENSANIERUNG

ROBUST UND OPTISCH ANSPRECHEND

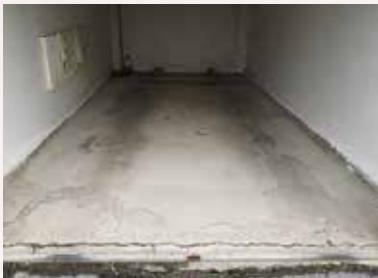
Die Ursache: Eindringende Feuchte

Garagenböden sind hohen Beanspruchungen ausgesetzt. Dadurch kann es zu Fehlstellen im Belag oder der gegebenenfalls vorhandenen Beschichtung kommen. Weitere Oberflächenschäden und sogar Feuchteintritt in angrenzende Wände können die Folge sein.

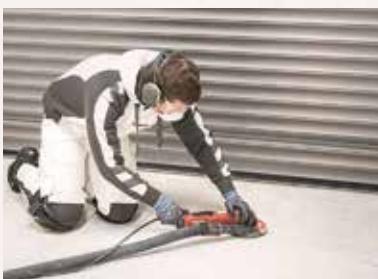
Unser 1. Schritt: Vorbereiten

Der vorhandene Bodenbelag wird von uns mechanisch entfernt und die Betonoberfläche wird haftfähig vorbereitet. Sofern grobe Ausbrüche oder Vertiefungen vorhanden sind, werden diese systemspezifisch egalisiert. Angrenzende Wandbereiche werden im Fußpunktbereich ebenfalls tragfähig vorbereitet.

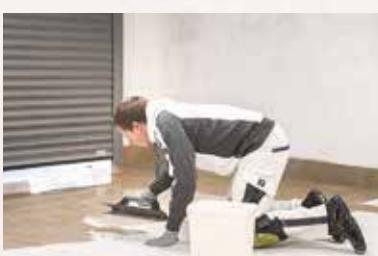
Unser 2. Schritt: Grundieren

Zum Porenverschluss und Erhöhung der Verbundfestigkeit zur Oberflächenbeschichtung wird die vorbereitete Fläche grundiert. Anschliessend erfolgt in Abhängigkeit der Ebenheit des Untergrundes eine Egalisierungsspatelung oder der Auftrag einer speziellen Verlaufsmasse.

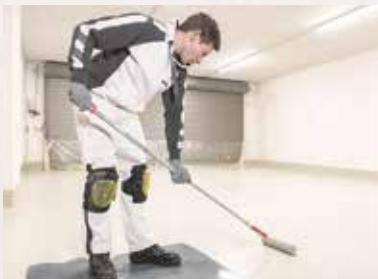
Unser 3. Schritt: Beschichtung

Wir kleben zum Abschluss die Wandränder ab und tragen die Bodenbeschichtung beginnend mit den Rändern auf. Im Anschluss wird die Beschichtung gleichmäßig verteilt und abgerollt. Zum Abschluss werden Colorchips in die frische Beschichtung eingebracht.

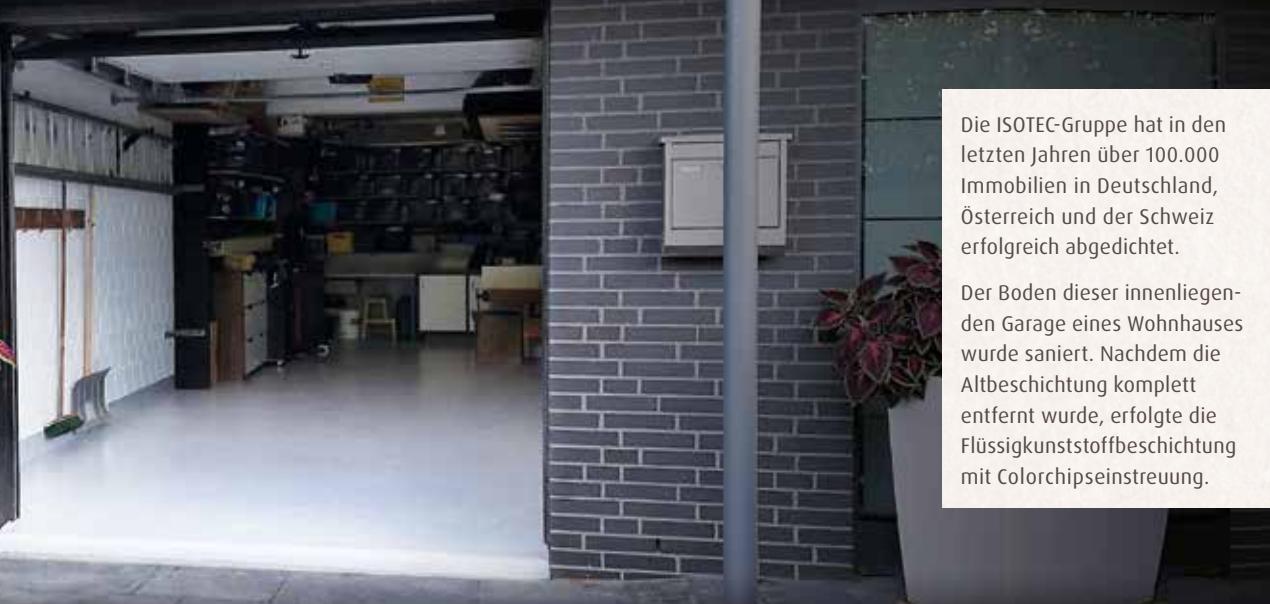
Der Boden dieser innenliegenden Garage eines Wohnhauses wurde saniert. Nachdem die Altbeschichtung komplett entfernt wurde, erfolgte die Flüssigkunststoffbeschichtung mit Colorchipseinstreuung.
