BALKONSANIERUNG MIT ISOTEC-FLÜSSIGKUNSTSTOFF

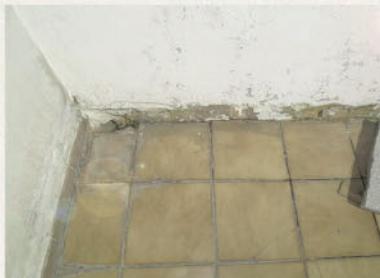
Die Ursache: Eindringende Feuchte

Balkon- und Terrassenbeläge sind hohen Beanspruchungen ausgesetzt. Dadurch kann es zu Fehlstellen im Belag und der Abdichtung kommen. Weitere Oberflächenschäden oder sogar Feuchteintritt ins Gebäude sind die möglichen Folgen.

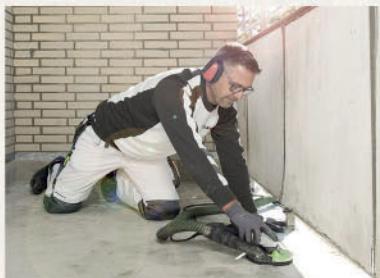
Unser 1. Schritt: Vorbereiten

Der Oberbelag und die vorhandene Abdichtung werden bis auf die tragfähige Unterkonstruktion entfernt. Falls erforderlich wird ein neuer Gefällsüberzug erstellt. Die haftfähig vorbereitete Oberfläche wird anschliessend grundiert.

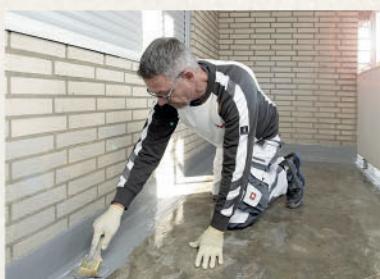
Unser 2. Schritt: Abdichten

Zunächst werden Details wie z. B. der Türanschluss sowie der Wandanschluss mit verstärkender Vlieseinlage objektspezifisch mittels ISOTEC-Flüssigkunststoff oder ISOTEC-Kombiflexabdichtung abgedichtet. Anschliessend wird die Balkon- oder Terrassenfläche mit dem jeweiligen Abdichtungsstoff bearbeitet.

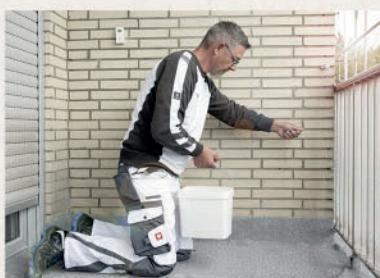
Unser 3. Schritt: Oberflächenschutz

Zum Schutz der Balkon- oder Terrassenabdichtung bringen wir je nach Kundenwunsch und den objektspezifischen Erfordernissen eine Schutz- und Nutzschicht auf. Diese kann wahlweise aus einem dünnsschichtigen Marmorkiesel- oder Quarzbelag, einer Beschichtung mit Colorchips-Einstreuung oder einem Aufbau mittels Platten- oder Holzbelag erstellt werden.

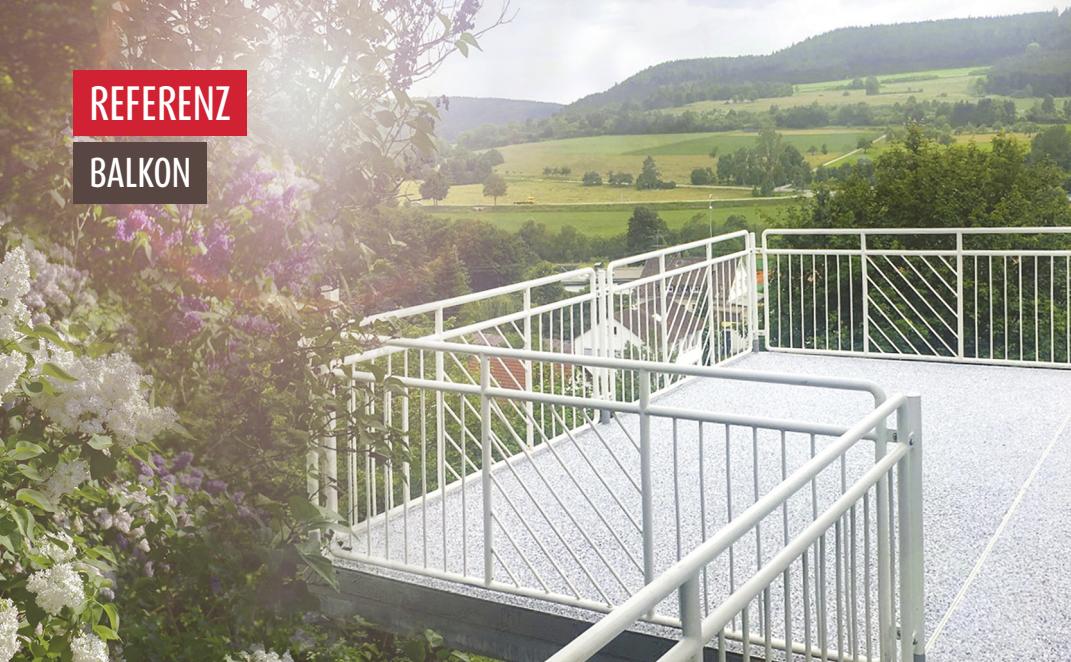
BALKON

Der auskragende Balkon und zwei Laubengänge wurden von diesem Haus komplett saniert. Nachdem der alte Fliesenbelag entfernt wurde, erfolgte die Flüssigkunststoffabdichtung. Als Schutz- und Nutzschicht wurde ein dekorativer Marmorkieselbelag aufgebracht.

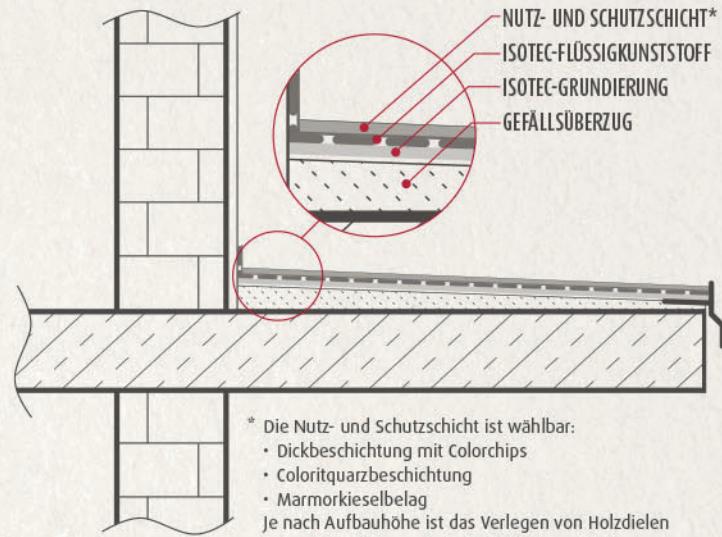
Bei der ISOTEC-Balkonsanierung kommt ein speziell entwickeltes System zum Einsatz, welches durch seine sehr gute Anhaftung zum Untergrund und durch hohe Rissüberbrückung den **hohen Witterungseinflüssen** von Balkon- und Terrassenflächen standhält. Nach den gestellten Nutzungsanforderungen und den Kundenwünschen stehen für die Oberflächengestaltung der abgedichteten Balkon- oder Terrassenflächen verschiedene Schutzschichten in Dicken von 4 bis 14 mm zur Wahl.

* Die Nutz- und Schutzschicht ist wählbar:
• Dickbeschichtung mit Colorchips
• Coloritquarzbeschichtung
• Marmorkieselbelag
Je nach Aufbauhöhe ist das Verlegen von Holzdielen oder Plattenbelag auf die Abdichtung möglich.
