SANIERPUTZ

DIFFUSIONSOFFEN UND SALZSPEICHERND

ISOTEC-Sanierputz

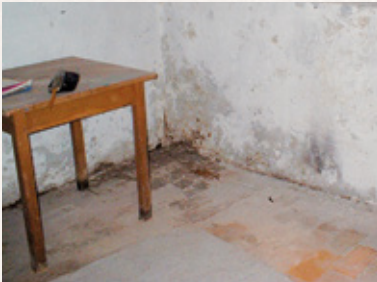
Die Ursache: Abplatzender Putz durch Salze

Die Salze werden durch kapillare Feuchte in den Altputz transportiert. Bei der Verdunstung der Feuchte bilden sie Kristalle, die durch kristallinen Sprengdruck zum Abplatzen des Putzes führen können. Unser ISOTEC-Sanierputz schließt die Salze ein, verhindert die weitere Abplatzung und ermöglicht die Austrocknung des Mauerwerks.

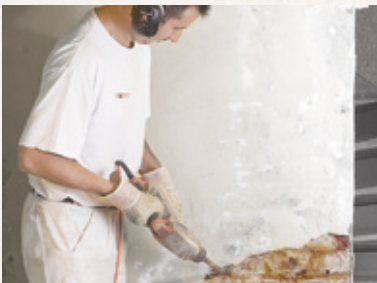
Unser 1. Schritt: Vorbereiten

Zunächst befreien wir das betroffene Mauerwerk von Altanstrichen, Altputz und sonstigen störenden Stoffen. Durch diese Maßnahme entfernen wir den größten Teil der bauschädlichen Salze. Anschließend bereiten wir das Mauerwerk zum Auftrag des Spritzbewurfs vor.

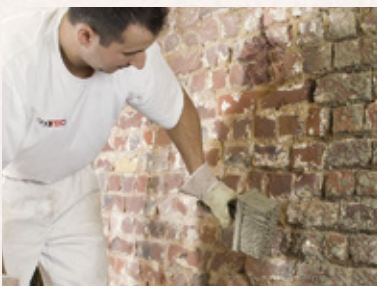
Unser 2. Schritt: Haftung optimieren

Die optimale Haftung des Sanierputzes am Mauerwerk ist wichtig für einen dauerhaften Sanierungserfolg. Deshalb bringen wir vor dem Auftragen unseres ISOTEC-Sanierputzes zur Haftungsoptimierung einen Spritzbewurf auf. Dies erfolgt netzartig, um eine hervorragende Verankerung des Sanierputzes sicherzustellen.

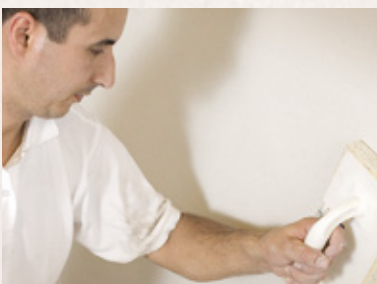
Unser 3. Schritt: Verputzen

Abschließend bringen wir unseren ISOTEC-Sanierputz auf die Wand auf. Je nach Versalzungsgrad tragen wir diesen ein- oder zweilagig auf. Durch seine Diffusionsfähigkeit ermöglicht unser ISOTEC-Sanierputz das Austrocknen der vorhandenen Restfeuchte aus dem Mauerwerk.
