Hauskauf mit Mangel

Nasser Albtraum

Endlich in den eigenen vier Wänden leben, das war schon lange der Herzenswunsch von Astrid Neuhaus. 2010 wurde der vermeintliche Traum wahr – doch schon bald entwickelte sich daraus ein Schrecken – mit gutem Ende.

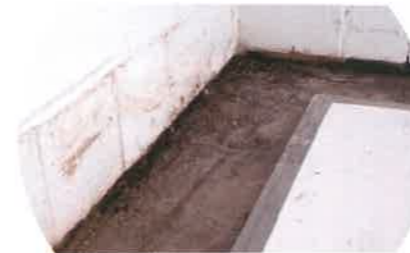
Zuerst wurde ein 30 Zentimeter breiter Estrichstreifen entfernt, um die Wandflächenabdichtung wasserdicht an die Betonbodenplatte anschließen zu können.

stände, wie z. B. eine Überschwemmung, verantwortlich waren, sondern ein schwerwiegender Defekt an dem neu erworbenen Haus. „Der Wand-Sohlen-Anschluss in der Kellerebene ist die Achillesferse eines Gebäudes. Häufig dringt hier Feuchtigkeit ins Gebäude ein – wie im hiesigen Beispiel“, erklärt Dipl.-Ing. Morscheck. Die Isotec-Gruppe wendet in einem solchen Fall ein spezielles Verfahren an: Im Bodenbereich wird ein 30 Zentimeter breiter Randstreifen gezogen, das heißt, Bodenbelag und Estrich werden entfernt. Anschließend wird an dem sensiblen Wand-Sohlen-Anschluss, dort, wo die Gebäudewand auf den Boden trifft, eine Hohlkehle mit einem speziellen Mörtel ausgebildet. Die Feuchtigkeitsquelle wird damit in einem ersten Schritt verschlossen. Danach tragen die Mitarbeiter zwei Lagen Dichtungsschlämme auf. So entsteht eine mehrlagige, rissüberbrückende Abdichtung.

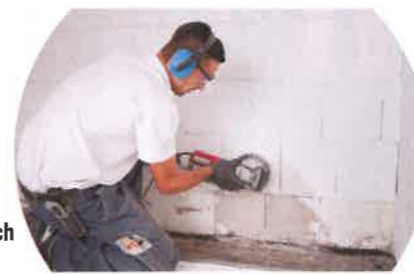
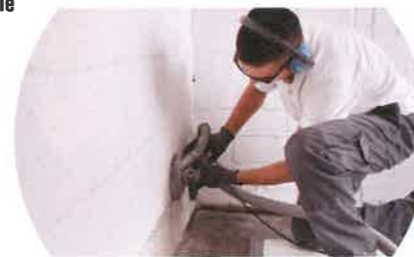
Der Untergrund der Wandfläche wird durch unterschiedliche Abschleifvorgänge auf die nachfolgenden Maßnahmen vorbereitet.

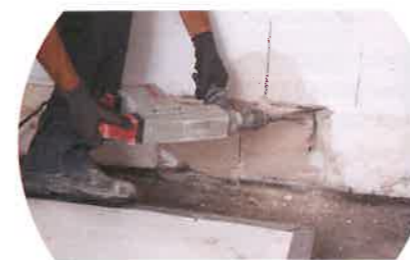
Hier stemmt der Handwerker eine Nut aus, um die vorhandene Horizontalsperrbahn in die Isotec-Innenabdichtung integrieren zu können.
