Erfolgreich gegen Nässe

Trockenes Schätzchen

Die Villa aus den Jahren um 1920 schien rundum perfekt: Gut gelegen direkt vor den Toren Kölns, schöne Wohngegend und tolle Architektur. Doch dann breitete sich Feuchtigkeit aus. Dank entschlossenem Handeln und Unterstützung durch Profis konnte das architektonische „Schätzchen“ trockengelegt werden.

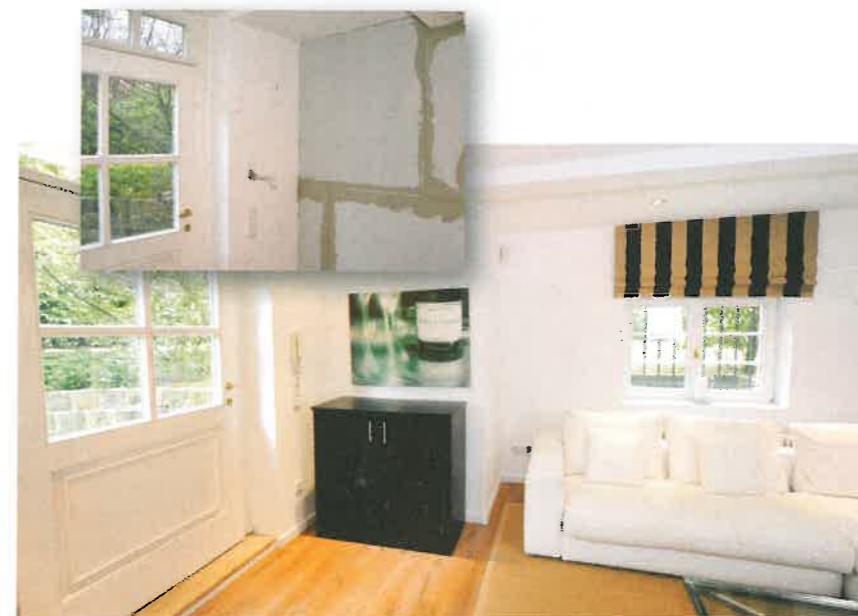
Die schicke Einliegerwohnung des Sohnes war feucht und musste dringend saniert werden. Das gleiche Problem ...

worden. Um aber Erdarbeiten im Gartenbereich zu vermeiden, entschied man sich für die entsprechende Innenabdichtung, die den Gebäudeinnenraum nachhaltig vor Feuchtigkeit schützt. In einem ersten, vorbereitenden Schritt wurde der vorhandene Wandputz und Anstrich entfernt und die freigelegten Mauerwerksflächen gesäubert. Danach musste der Estrichbelag in einer Breite von 30 Zentimeter entlang der abzudichtenden Wandfläche entfernt werden. Im Bereich des Wand-Sohlen-Anschlusses wurde eine Nut vorbereitet und dann mit kunststoffvergütetem Spezialmörtel verfüllt. Im nächsten Schritt wurde ein 20 Millimeter starker mineralischer Ausgleichsputz aufgebracht und danach erst wurden zwei Lagen spezieller Dichtungsschlämme aufgetragen; sie bilden die eigentliche rissüberbrückende Abdichtung.

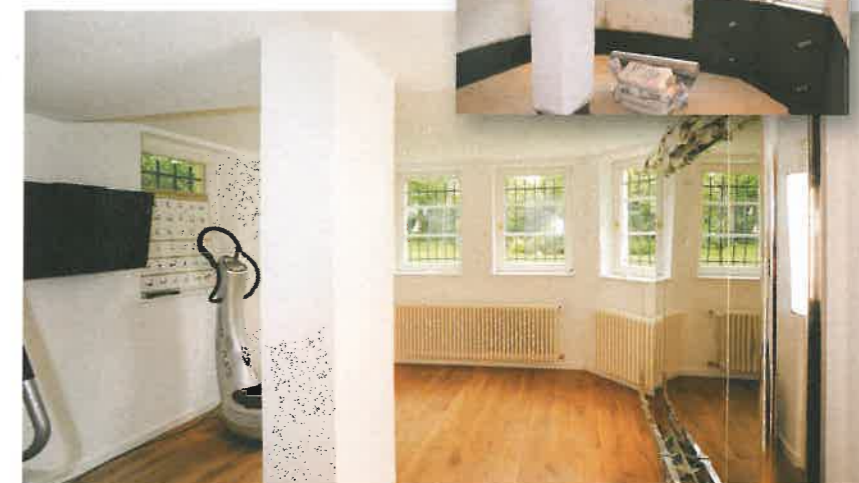
... gab es auch im Fitnessraum, der zudem noch von Schimmel befallen war. Inzwischen sind die Räume wieder bewohnbar.

Um ein optimales Raumklima dauerhaft zu schaffen, setzt Isotec seit Jahren die eigenen Klimaplatten erfolgreich ein. Sie wurden vollflächig in der Bergisch Gladbacher Villa im Bereich des Fitnessraums und der Einliegerwohnung verklebt. Ihr Vorteil: Die Klimaplatten regulieren das Raumluftklima, indem sie überflüssige

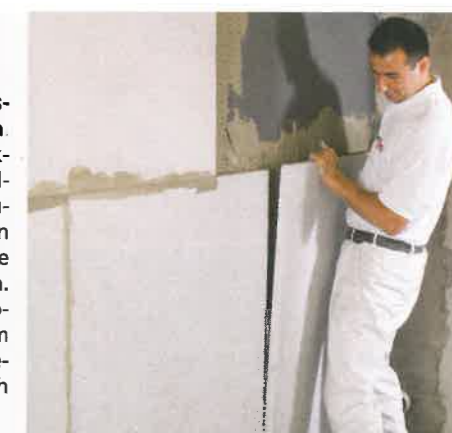
Die Klimaplatte sorgt für einen Ausgleich der Oberflächen-Kondensation. Sie ist diffusionsoffen und kapillaraktiv: Bei Innendämmungen haben kapillaraktive Systeme gegenüber Aufbauten mit Dampfsperren oder -bremsen den Vorteil, dass sie eine längerfristige Trocknung von Bauteilen ermöglichen. Überschüssige Feuchtigkeit wird automatisch aufgenommen. Außerdem sorgt die Platte für einen klimaregulierenden Kreislauf. Weitere Infos auch unter www.isotec.de
